## Instrumentengriffe: Sammelbecken für Schmutz und Erreger

Trotz bewährter Verfahren lassen sich manche Instrumente kaum vollständig sterilisieren: In ihrem Griffspalt können sich Keime sammeln.

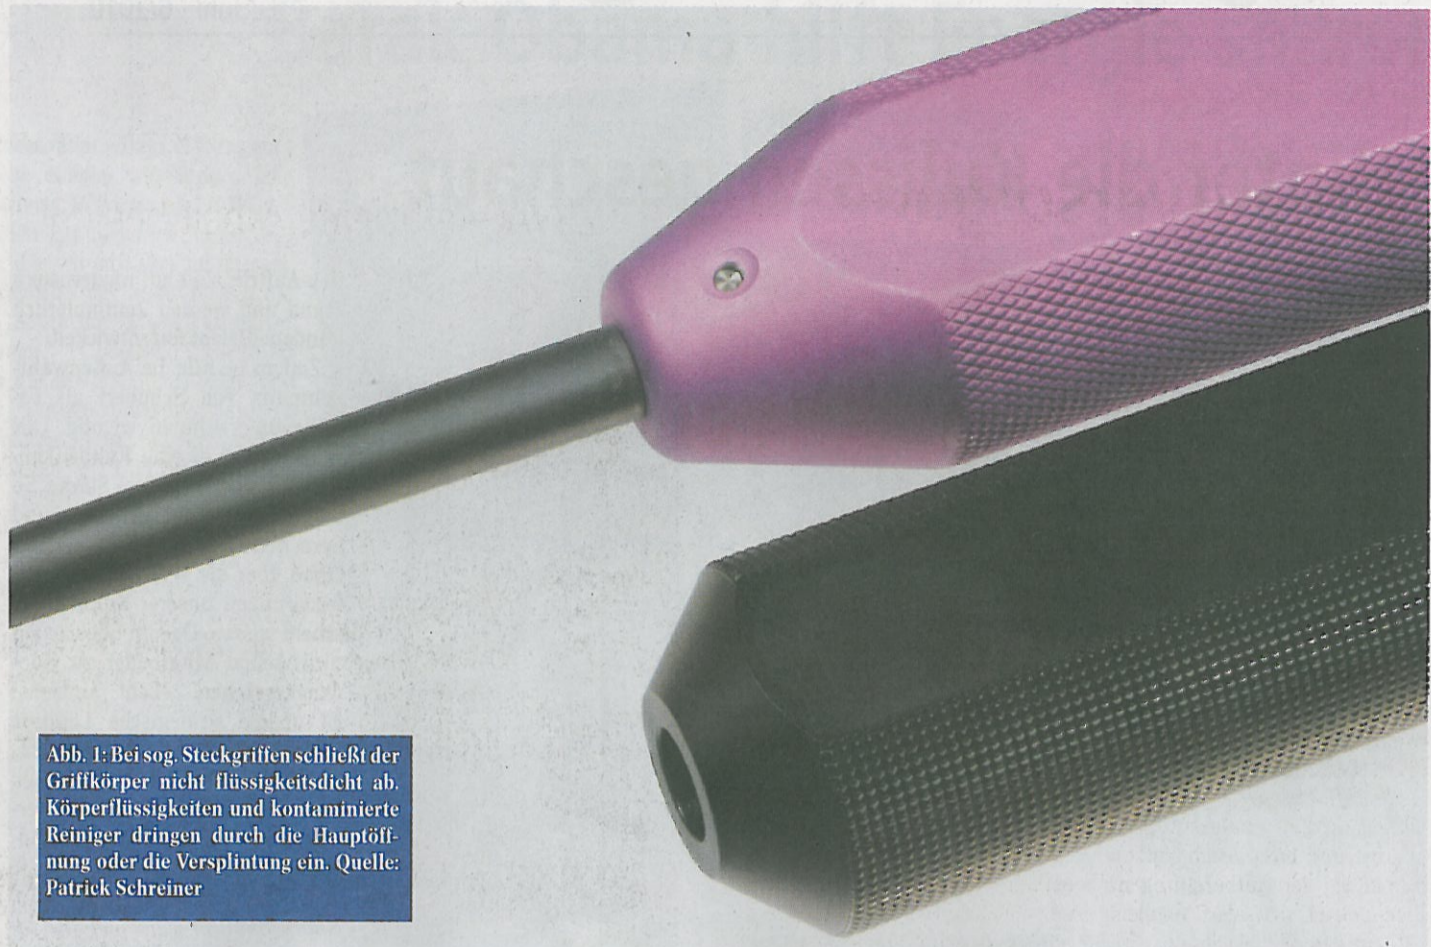
Abb. 1: Bei sog. Steckgriffen schließt der Griffkörper nicht flüssigkeitsdicht ab. Körperflüssigkeiten und kontaminierte Reiniger dringen durch die Hauptöffnung oder die Versplintung ein. Quelle: Patrick Schreiner

Die aktuelle Praxis in der Instrumentenkonstruktion stellt Sterilisationsverantwortliche zudem vor eine große Hürde: Beim heute üblichen Operationsbesteck werden aus Kostengründen häufig Steckgriffe aus Aluminium oder Kunststoff eingesetzt. Diese werden auf den eigentlichen Instrumentenschaft aus Edelstahl aufgesteckt, aufgepresst oder verstiftet. Dabei bleibt ein mehr oder weniger breiter Spalt zwischen Metall und Kunststoff – für die lückenlose, hygienische Reinigung eine entscheidende Schwachstelle.

Hier kann unter Umständen schon bei der Anwendung organisches Material eindringen. Bei der Aufbereitung verziehen sich die unterschiedlichen Werkstoffe darüber hinaus entsprechend ihres jeweiligen Ausdehnungskoeffizienten verschieden stark. So kann sich dieser Spalt um das Zweifache vergrößern. Die Kapillarwirkung und die durch den

Reiniger herabgesetzte Oberflächen fließen. Bei der Dampfsterilisation entweicht das Wasser zwar, der eingetragene Schmutz aber setzt sich ab. Gewebereste

können zudem den Spalt verkleben und so Feuchtigkeit und infektiöse Stoffe im Instrument halten. Die in der AKI-Broschüre „Instrumenten-Aufbereitung richtig gemacht“ vorgeschriebene vollständige Benetzung aller zu desinfizierenden Oberflächen „einschließlich vorhandener Kanäle oder Hohlräume“ lässt sich so nicht mehr sicherstellen.

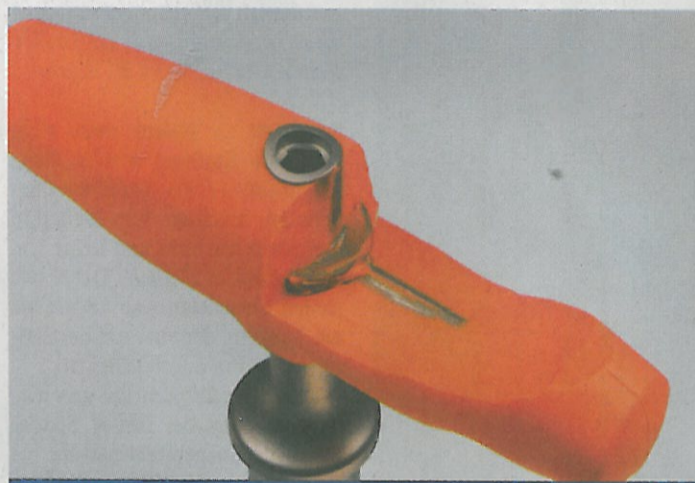
Abb. 2: Durch die Vulkanisierung entsteht bei den Instrumenten zwischen Kunststoffgriff und Metallschaft eine stabile, dichte Verbindung. Selbst eine Kapillarwirkung lässt sich so verhindern. (Quelle: Orange Spine GmbH)

Um das zu verhindern, werden die Instrumentengriffe des Medizinprodukteherstellers Orange Spine in aufwendigem Verfahren aufvulkanisiert. Der Edstahlschaft wird dazu chemisch vorbehandelt und vorgeheizt in die Griffform eingelegt, in die sodann Silikon eingespritzt wird. Hitze und Druck im Herstellungsprozess bedingen, dass der Griff mit dem Metall eine dauerhafte und vor allem spaltfreie Verbindung eingeht. Diese widersteht den extremen Temperaturen der Sterilisation und den zur Lösung von Protein- und Fettrückständen empfohlenen alkalischen Reinigern.

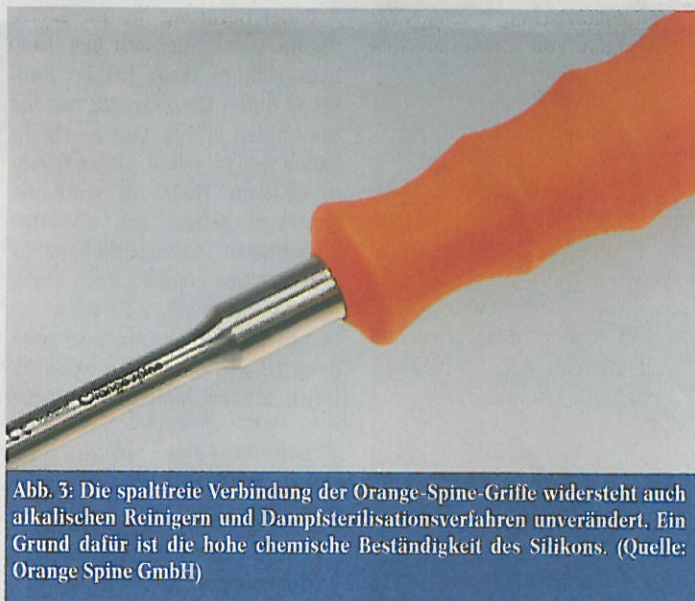
Abb. 3: Die spaltfreie Verbindung der Orange-Spine-Griffe widersteht auch alkalischen Reinigern und Dampfsterilisationsverfahren unverändert. Ein Grund dafür ist die hohe chemische Beständigkeit des Silikons. (Quelle: Orange Spine GmbH)

Dazu trägt auch bei, dass Silikon gegen Laugen, Salze und verdünnte Säuren sehr beständig ist und Temperaturen von –40 bis 200°C, kurzzeitig sogar 300°C, sowie Wasserdampf von bis zu 160°C aushält. Es lässt sich daher anders als die meisten Kunststoffe mit allen derzeitigen Verfahren reinigen, ohne seine Beschaffenheit und Eigenschaften zu verändern. Die Vulkanisierung
